REVISTA DE PATRIMONIO CULTURAL DE LENA

ESTUDIO TÉCNICO Y DE CONSERVACIÓN DE LOS MURALES DEL SANTUARIO DE BENDUEÑOS

Carlos Nodal Monar

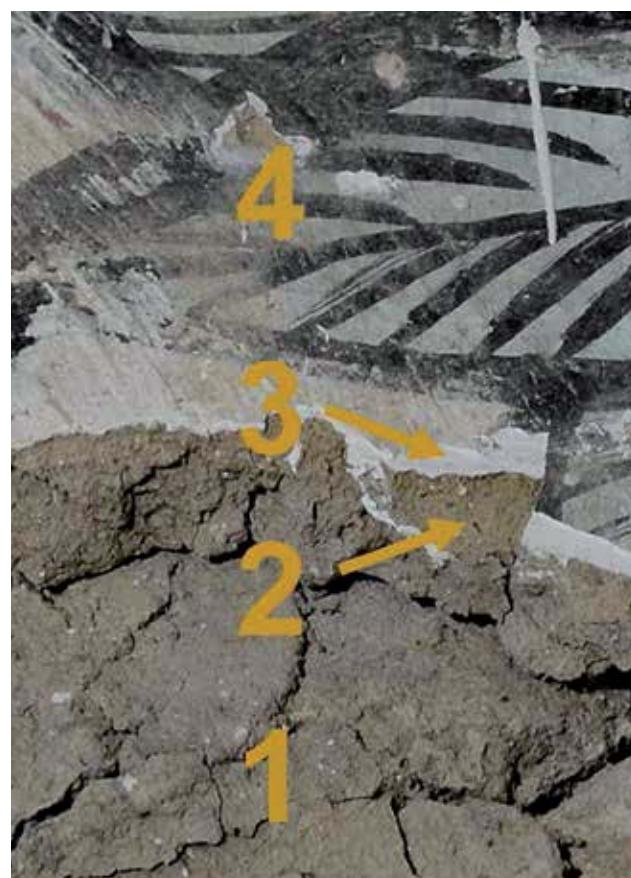
Figura 1. Secuencia de las técnicas del mural: enfoscado (1), enlucido (2), enlucido final de yeso (3) y pintura (4). (Carlos Nodal)

Las paredes de piedra se prepararon para recibir la pintura extendiendo dos capas de revoco. El primero de ellos, conocido como enfoscado, repellado o “arriccio” (ver Figura 1, nº 1), tiene la función de cubrir la mampostería irregular, y se realizaba mediante arena de grano más basto e irregular, ligada con cal. A continuación, se tendía el enlucido o “intonaco” (ver Figura 1, nº 2), recurriendo también a la cal y arena, aunque ésta muy fina, de la máxima calidad posible, para lograr una superficie muy lisa y homogénea.

Antes de la aplicación del color, el pintor extendió a brocha varias manos de yeso-cola, posteriormente lijadas, para obtener una pared de acabado muy fino y de color blanco (ver Figura 1, nº 3).

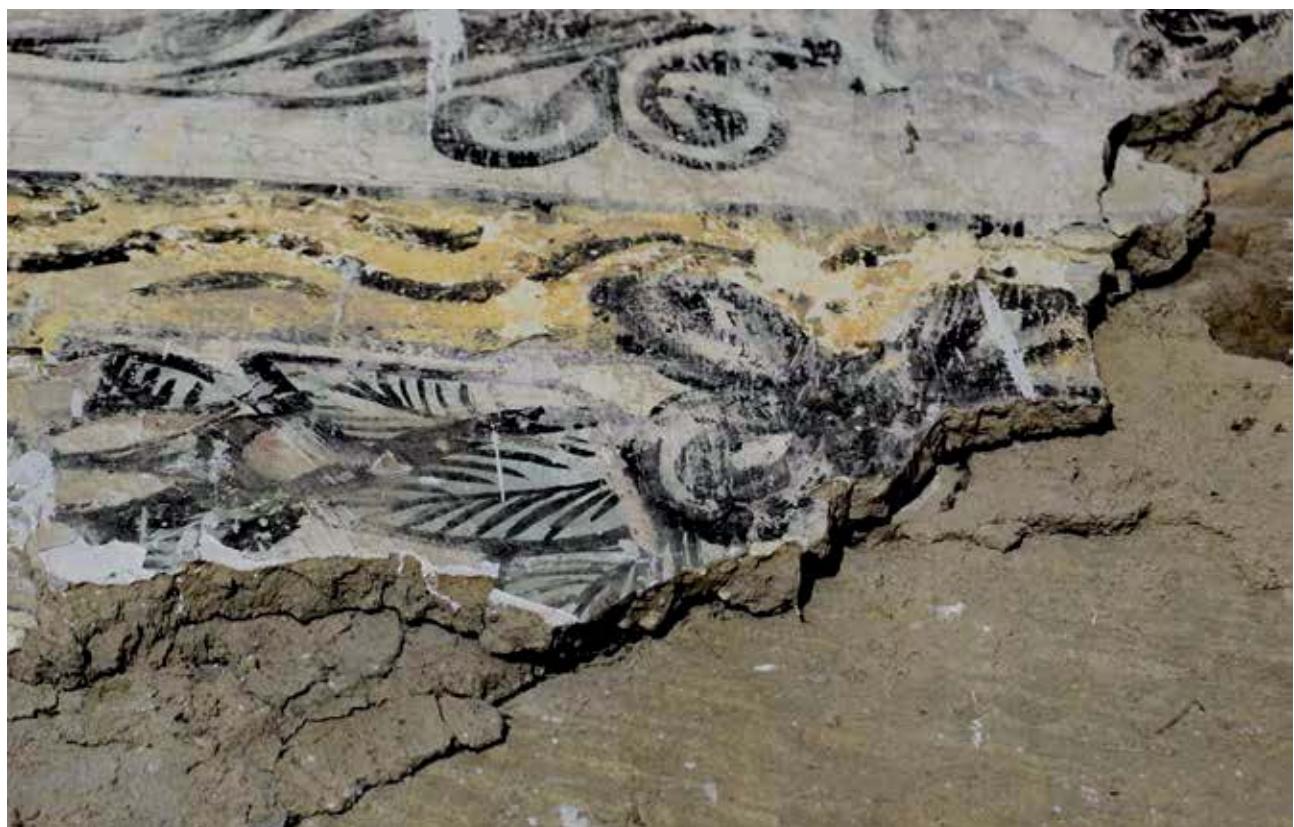
Figura 2. Pormenor de los estratos que componen los murales. (Carlos Nodal)

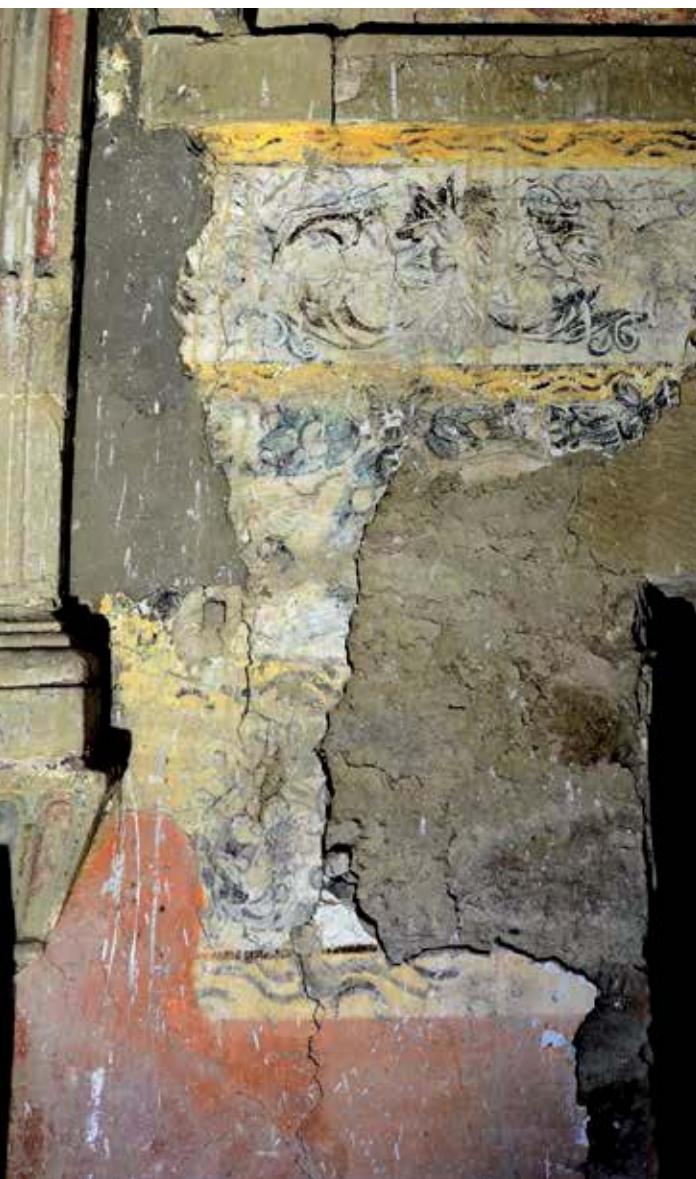
Figura 3. Desprendimientos de pintura afectando a los revocos, algunos rellenados con cemento portland
(Carlos Nodal)

Las pinturas de la bóveda han desaparecido ya que esta sufrió una reconstrucción en su totalidad, momento en que las nervaduras de piedra se reemplazan por otras de madera. La mayor problemática que presentan los murales de Bendueños reside en el deterioro de los revocos, cuya disagregación ha provocado desprendimientos y grandes áreas con levantamientos en riesgo de desprenderse, que exigen una urgente acción de consolidación para evitar más pérdidas de pintura. Algunas de las pérdidas se llenaron incorrectamente con cemento portland, que a la larga provocará tensiones diferenciales en los estratos originales, proporcionando nuevos desprendimientos.

- Eliminación mecánica de cementos portland.
- Consolidación de morteros descohesionados.
- Readhesión de morteros al muro.
- Reintegración/tendido de morteros.

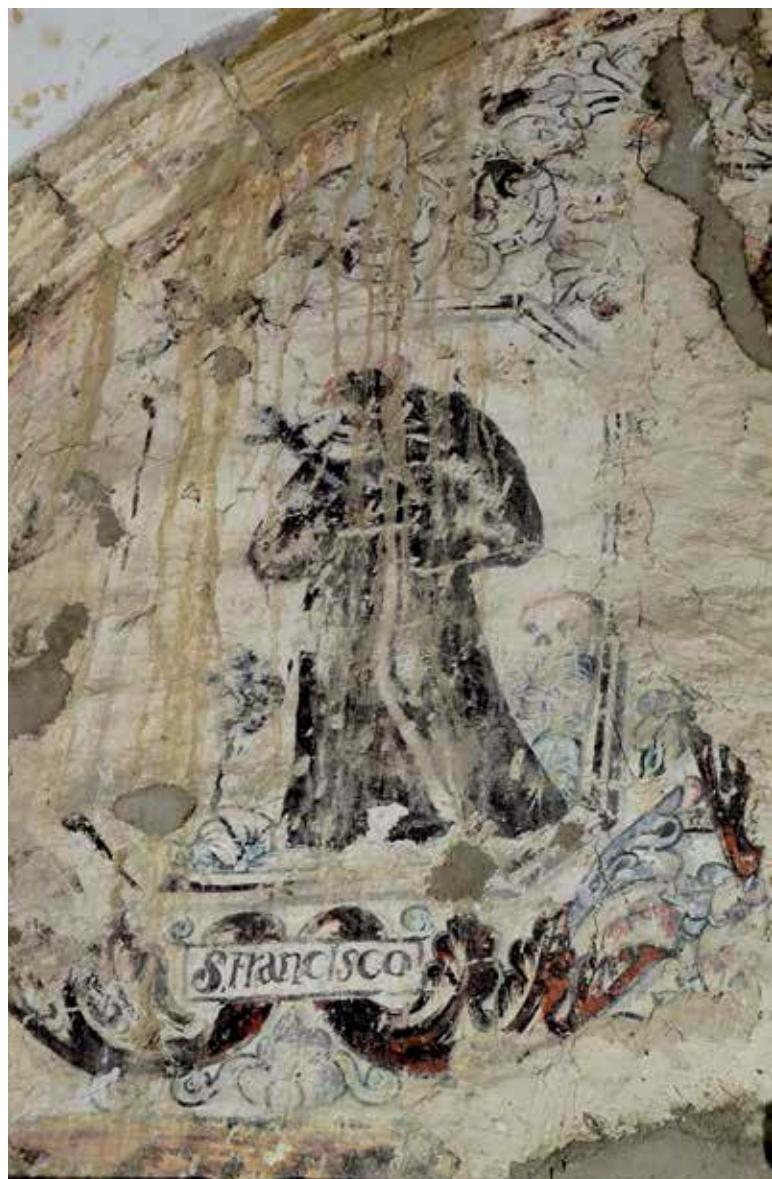
Figura 4. Manchas por escorrentías, pulverulencia y ennegrecido en carnaciones, vestimentas y roleos.
(Carlos Nodal)

La película pictórica presenta un estado de conservación muy heterogéneo, con zonas muy bien conservadas bajo el estrato de suciedad, en contraste con otras muy desgastadas por escorrentías pluviales y la pulverización de los pigmentos. La mayor problemática, aparte de las lagunas producidas por el desprendimiento de los revocos, radica en esa pulverulencia de los pigmentos, intrínseca a la propia técnica de pintura con apresto al temple, por tratarse de un sistema que da lugar a un estrato pictórico superficial sin barniz de protección, expuesto directamente a la humedad y luz natural.

- Fijación de zonas pulverulentas.
- Sentado de levantamientos de capa pictórica (yeso y color).
- Eliminación de encalados.
- Limpieza de suciedad
- Aplicación de capa de protección-saturación de los pigmentos.
- Reintegración del aparejo de yeso/intonaquino.
- Reintegración cromática de las pérdidas pictóricas mediante técnica de rayado-*regattino*. ■

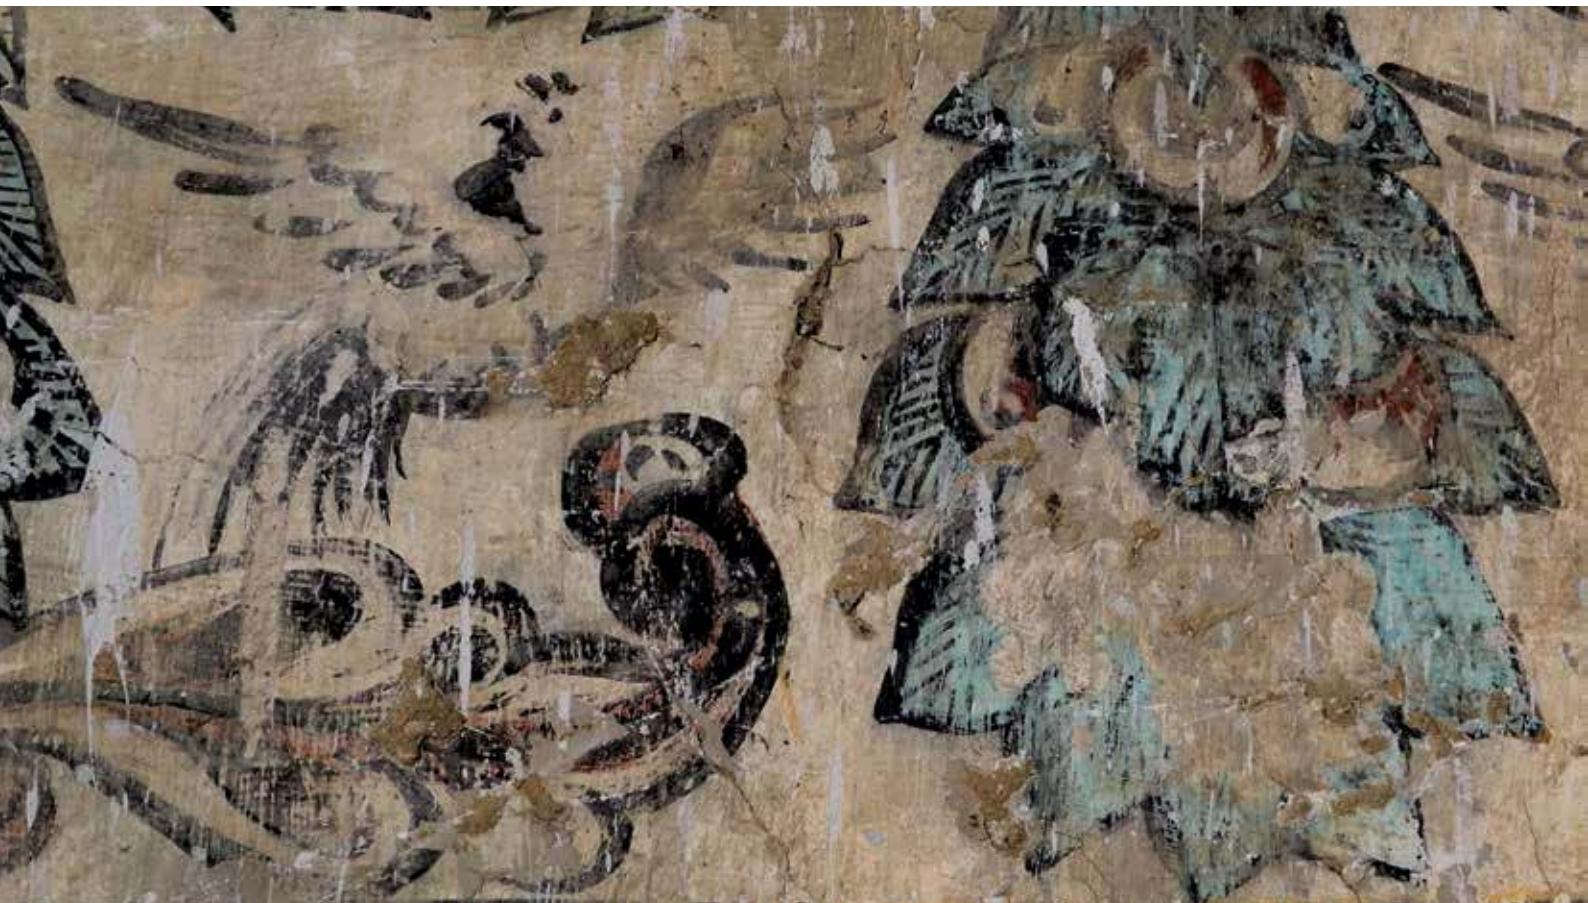
Figura 5. Pormenor de la pulverulencia y erosión de la película pictórica. (*Carlos Nodal*)

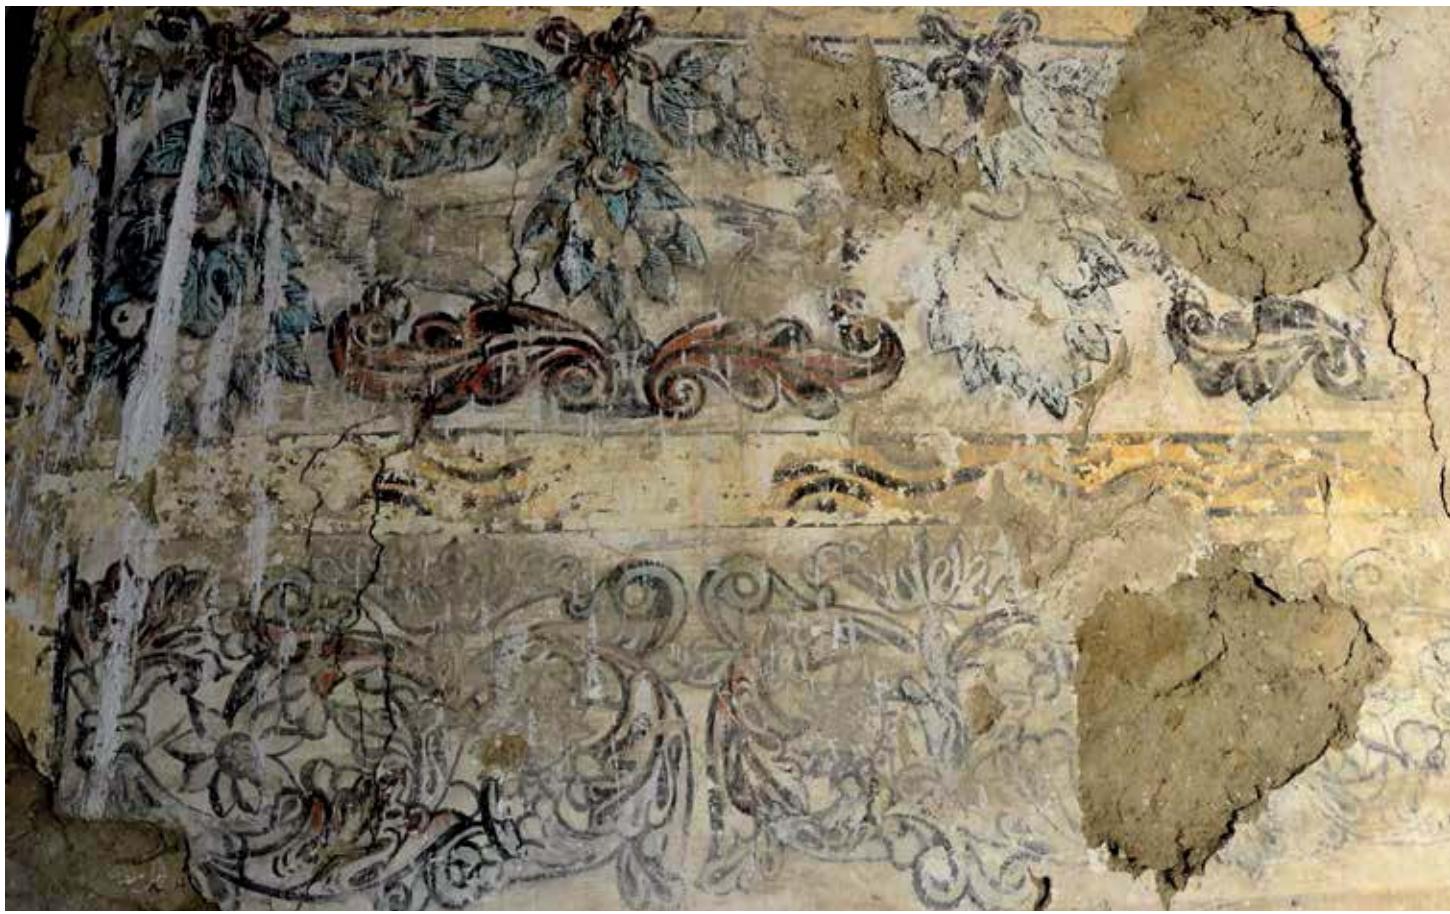
Figura 6. Pormenor de las diversas patologías, con lagunas producidas por el desprendimiento de enlucidos, dejando el enfoscado a la vista. (*Carlos Nodal*)

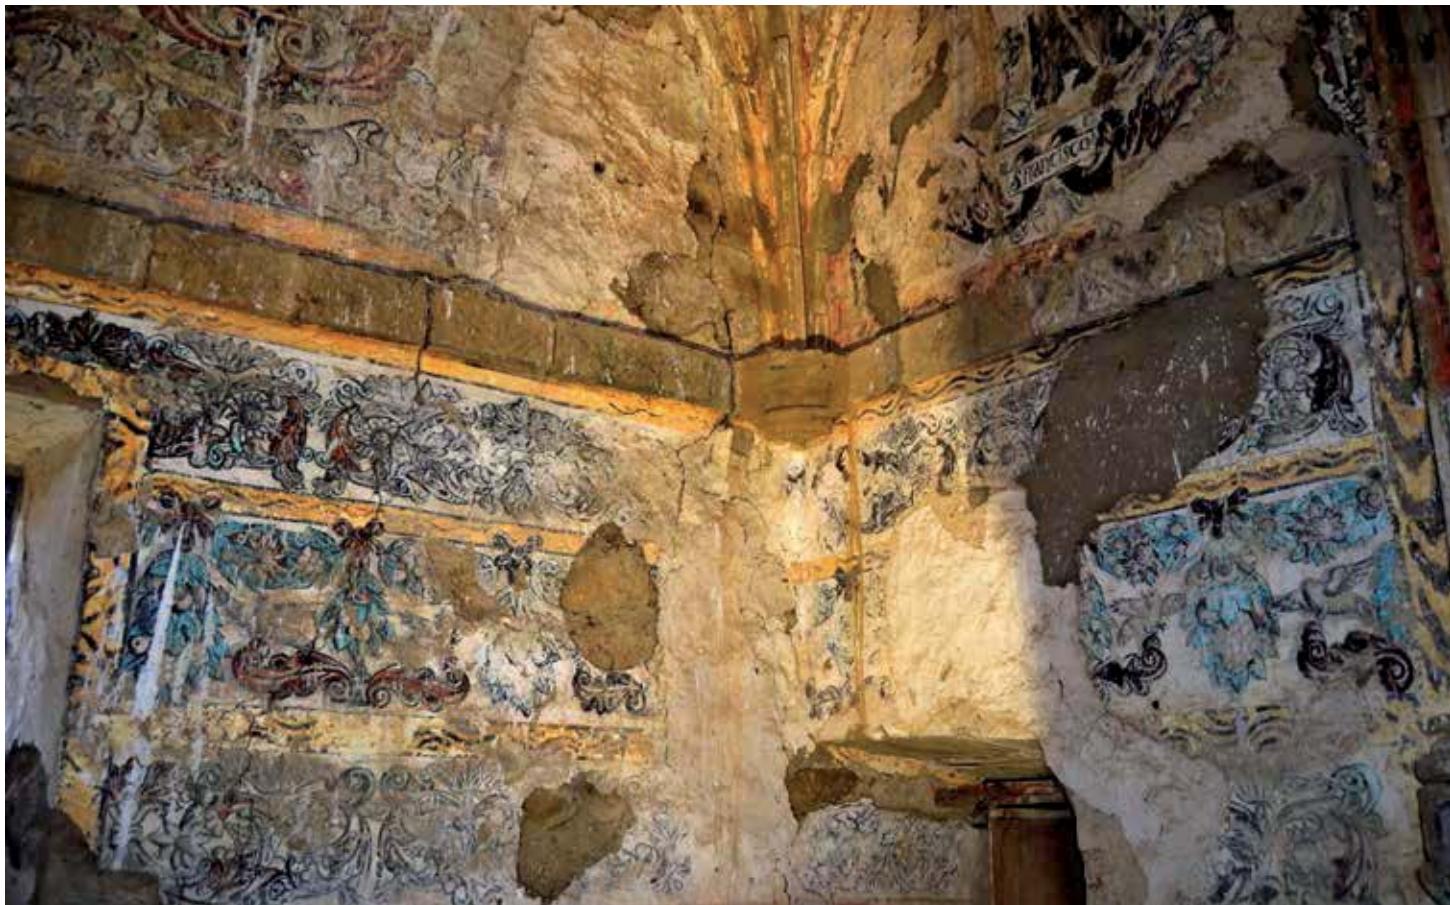
El estrato de suciedad es muy acentuado, con polvo, manchas por arrastre por escorrentía de materiales de los revocos, restos biológicos de insectos, salpicaduras de pintura blanca utilizada para pintar la bóveda, etcétera. La pintura no presenta aparentemente las características eflorescencias salinas o pátinas biológicas que suelen afectar a este tipo de obras. Las carnaciones de algunas figuras y puntualmente otros elementos como vestiduras y decoración vegetal, presentan un ennegrecido cuyo origen puede deberse a una mala práxis del pintor por recurrir al pigmento blanco de plomo (albayalde) en una pintura mural al seco, ya que queda expuesto al oxígeno y la humedad, transformándose en dióxido de plomo marrón oscuro⁴. También podría deberse a la aplicación puntual de algún producto de limpieza que haya reaccionado con los pigmentos, aunque esto parece menos probable. Las zona superior derecha W y todo el lienzo superior E se encuentran encalados, ocultando la pintura, que es visible en algunas zonas. ■

Figura 7. Aspecto general: desprendimientos de revocos, rellenos de cemento, suciedad, etc. (*Carlos Nodal*)

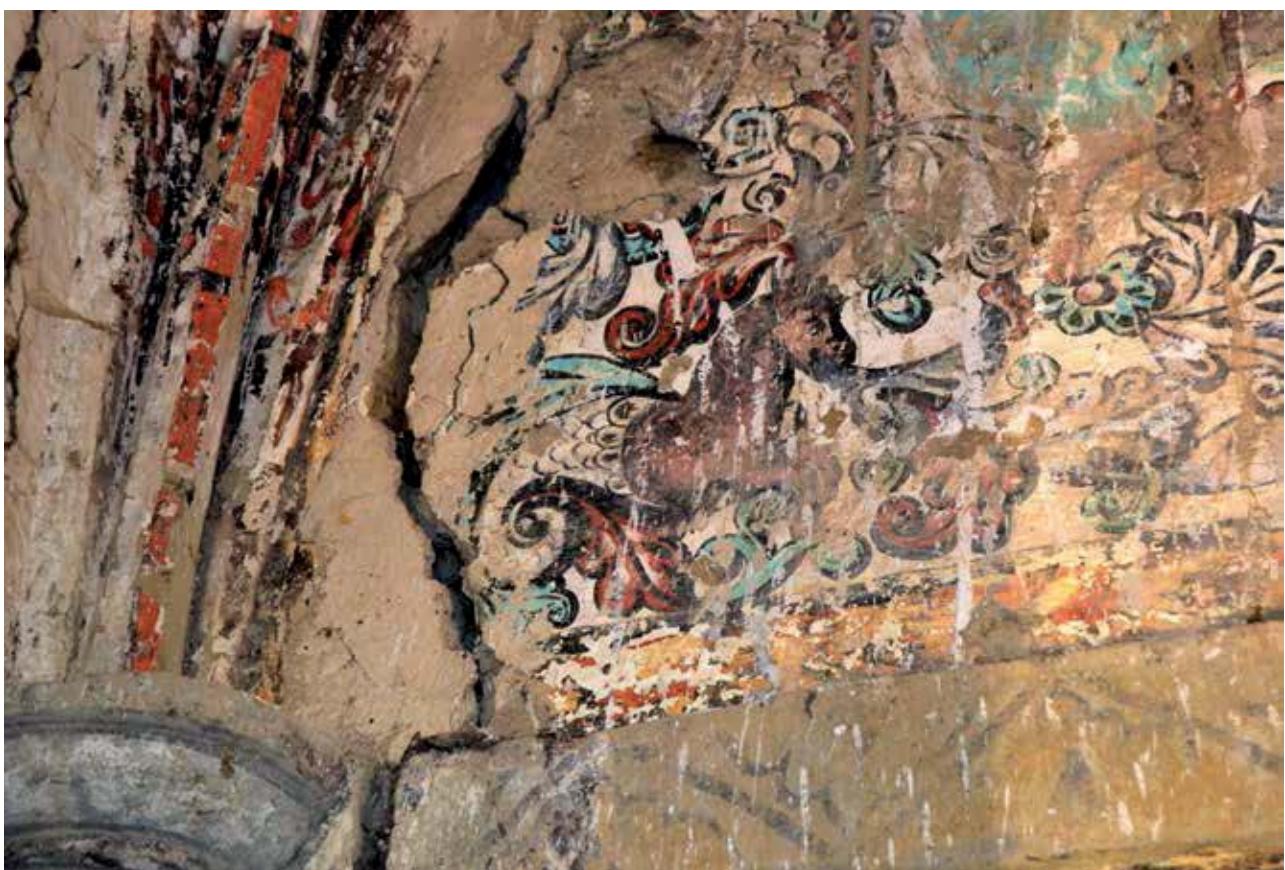
Figura 8. Pormenor de una grieta y levantamientos de revocos; anchas por escorrentías y pulverulencia de la capa pictórica. (*Carlos Nodal*)
